АКТ
государственной историко-культурной экспертизы
проектной документации для проведения работ по сохранению
объекта культурного наследия федерального значения
«Крепость», XIX в., Республика Дагестан, Ахтынский район,
селение Ахты, ул. Г. Ахтынского,
шифр: 20-2023

Определение соответствия проектной документации для проведения работ по сохранению объекта культурного наследия федерального значения «Крепость», XIX в. Республика Дагестан, Ахтынский район, селение Ахты, ул. Г. Ахтынского, шифр 20-2023, требованиям законодательства Российской Федерации в области государственной охраны объектов культурного наследия.

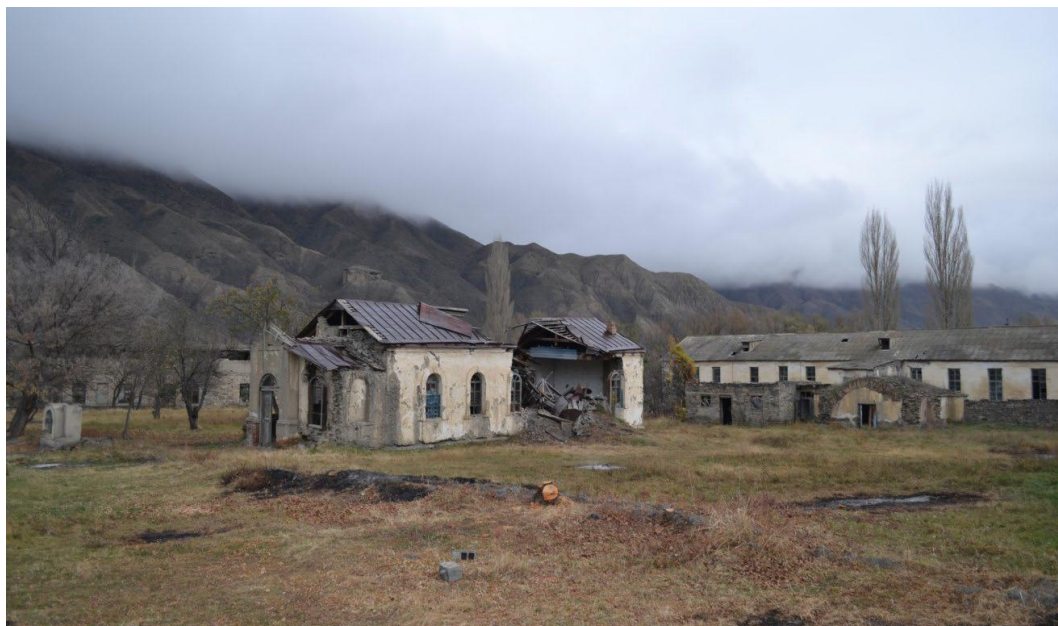
Фасады церкви были оштукатурены, имели скупой декор. К элементам декора можно отнести простые ленточные (без профилировки) наличники окон с веерным замковым камнем, аналогичный архивольт над западным входным проёмом и нишу над ним, а также такие детали, как профилированные пояса, отмечающие венчающий карниз, цоколь. К настоящему времени центральная часть храма полностью разрушена. Сооружение находится в аварийном состоянии.

Гидроизоляция фундаментов отсутствует. Обнаружены повреждения, свидетельствующие о неравномерной осадке фундаментов и основания. Фундаменты в восточной части здания, совместно с их грунтовым основанием, находятся в аварийном техническом состоянии.

Цоколь сложен из природного камня (камень произвольной формы, сланец) с раствором в швах кладки из смеси глины разной жирности. Обнаружены повсеместные участки кладки цокольной части с выветриванием раствора из швов. В центральной части здания цоколь разрушен, в других частях состояние аварийное.

Стены выполнены из сырцового (саманного) кирпича, обрамления проемов, венчающий карниз и (частично) кладка стен западного притвора – из керамического кирпича. Раствор в швах кладки неоднородный, состоит из смеси глины с включениями известняка. Сырцовый (саманный) кирпич кладки и раствор кладки имеет нулевую прочность. Стены с наружной и внутренней сторон оштукатурены составом, состоящим из смеси глины, песка, извести и измельченной соломы. В центральной части здания стены разрушены, в других частях в стенах образовались многочисленные трещины, имеются разрушения кладки, состояние стен — аварийное.

Полы выполнены в виде настила из досок по деревянным лагам. При проведении обследования полов обнаружены дефекты и повреждения в виде повсеместных разрушений. Состояние полов — неудовлетворительное.

Крыша в основном двухскатная, в плане – простая, в части над молельным залом – крестообразная. Остов крыши основного объема образован деревянными стропилами с затяжками в пролете стропил, подвешенными к коньку стропил с помощью деревянных подвесов и затяжками в опорной части стропил, которыми служат балки перекрытия. Кровля выполнена из стальных листов с соединением картин фальцами по деревянной обрешетке. Крыша в центральной части храма полностью разрушена, на других участках состояние конструкций и крыши и покрытия — аварийное.

Фото 1. Общий вид на здание Церкви от второго бастиона с юго-запада

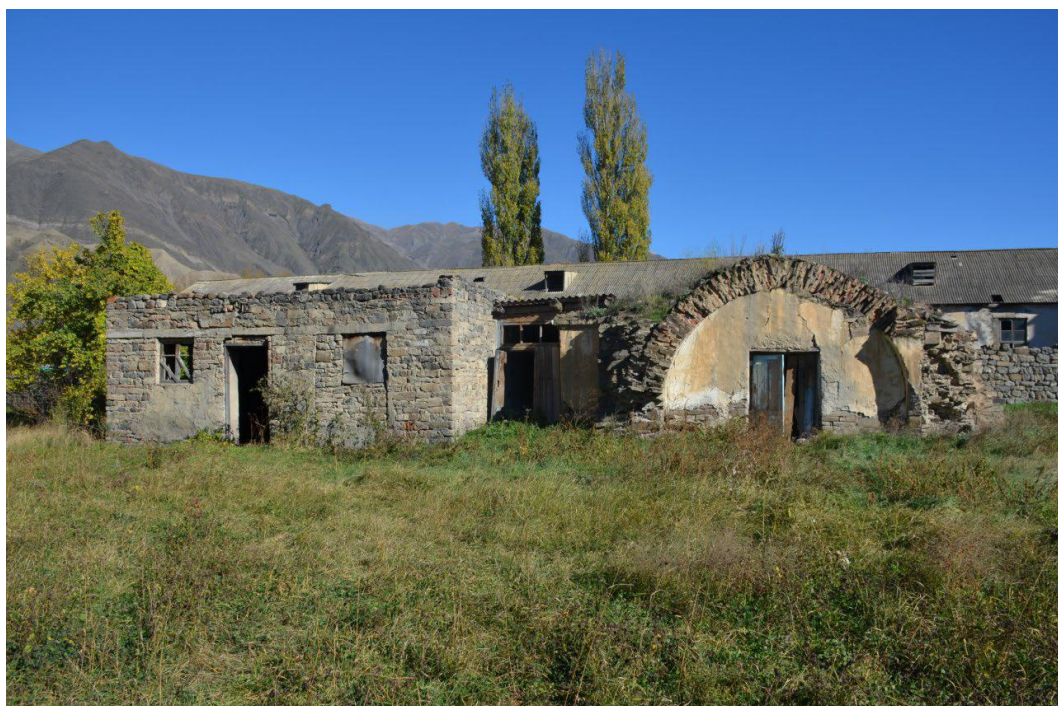
Сооружение имеет значительные утраты первоначального облика, конструкции крыши и кровля утрачены, западная часть разрушена полностью, с северной стороны выполнен пристрой. Здание заглублено в землю относительно исторического уровня земли.

Фундаменты – ленточные, из природного камня (камень произвольной формы, сланец) с раствором в швах кладки из смеси глины и известняка. Обнаружены дефекты и повреждения, свидетельствующие о неравномерной осадке фундаментов и деформации основания на ранних этапах эксплуатации строения. Состояние фундаментов неудовлетворительное.

Стены сложены из природного камня (тёсанный камень, сланец) с раствором в швах кладки из смеси глины и известняка. Многочисленные трещины в стенах; повсеместные участки с разрушением кладки стен и

контрфорсов; часть стен разрушена частично; имеется стена с полным разрушением; штукатурный слой имеет разрушения и трещины. Отмечена широкая вертикальная (с извилистой траекторией) трещина в южной части восточной стены. Пилоны, игравшие роль контрфорсов и изображённые на чертеже и фотографиях 1976 года, значительно разрушены. Состояние стен в целом – аварийное.

Перекрытие основного помещения — коробовый свод. Свод выполнен из керамического кирпича и природного камня с раствором в швах кладки из смеси глины и известняка. При проведении обследования свода обнаружены повреждения – вывалы кладки, трещины в своде. Геометрия свода нарушена. Состояние свода – аварийное.

Фото 2. Общий вид Порохового погреба и пристрой к нему с севера

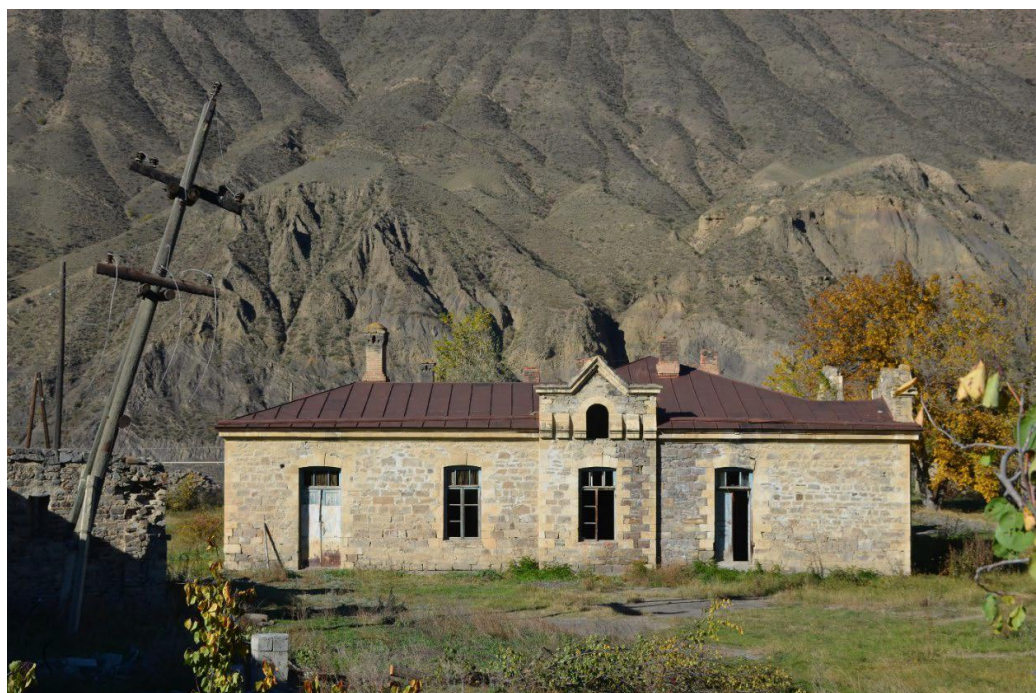
Фундаменты здания — ленточные, из природного камня (камень произвольной формы, сланец) с раствором в швах кладки из смеси глины и известняка. Гидроизоляция фундаментов отсутствует. В наружных стенах имеются многочисленные трещины, свидетельствующие о неравномерной осадке фундаментов и их грунтового основания части здания (сильная осадка отмечена на участке северо-западного угла). Состояние фундаментов в целом — аварийное.

Стены сложены из крупных блоков хорошо обработанного камня (тесаный камень, сланец; песчаник в рустах стен и в обрамлении оконных проёмов, а также в перемычках) с раствором в швах кладки из смеси глины и известняка. В верхних частях стен, в аттиках использованы также небольшие камни неправильной формы. Имеются следы деформаций торцовых стен обоих крыльев здания, в особенности — северо-западного крыла, где имеются характерные трещины и деформации каменных перемычек, вплоть до вывала одного из трёх камней. Следует отметить, что на фото 1976 года раскрытие трещин существенно меньше, деформации не прослеживаются. Некоторые перемычки над проемами в стенах деформировались, имеется проем в стене, над которым перемычка отсутствует. Состояние основной части стен удовлетворительное, но имеются участки, находящиеся в аварийном состоянии. Состояние стен в целом — аварийное.

Перекрытия – многослойные, несущими элементами служат деревянные балки. В качестве утеплителя применен слой грунта. Обнаружены следы биоповреждений и протечек на отдельных участках перекрытий, обрушение перекрытия в одном из помещений. Состояние удовлетворительное, за исключением участка с обрушением и нескольких участков, находящихся в аварийном техническом состоянии. Состояние перекрытий в целом – аварийное.

Полы двух типов: деревянные и бетонные. Деревянные полы имеют искривления, горизонтальность поверхности настилов из досок нарушена, на значительной части настилов имеются биоповреждения и разрушения вследствие биоповреждений. В помещениях с бетонной стяжкой, стяжка имеет повсеместные разрушения и трещины. Состояние полов – неудовлетворительное.

Фото 3. Общий вид Комендантского корпуса

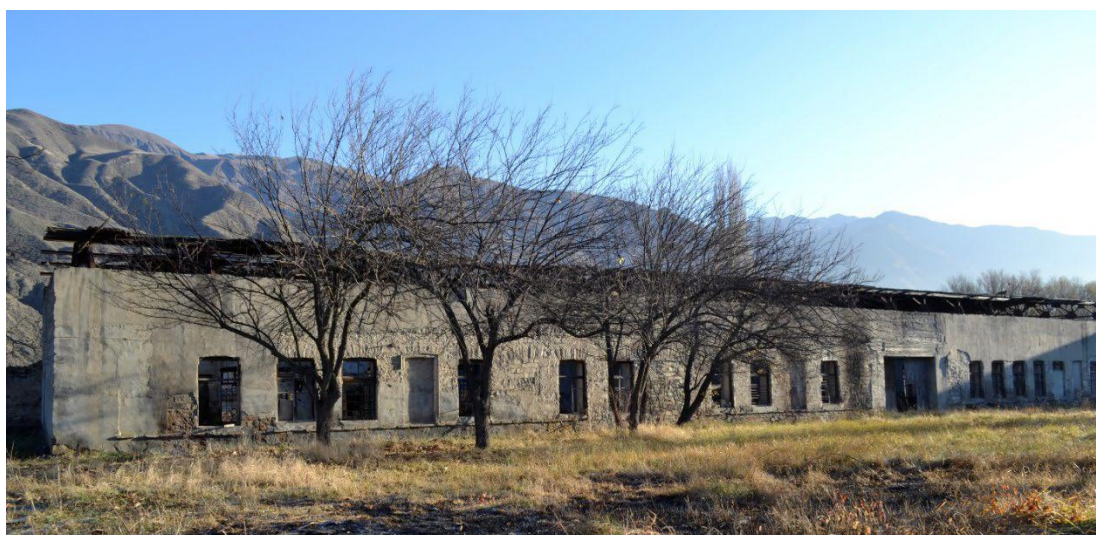
Фундаменты здания – ленточные, из природного камня (камень произвольной формы, сланец) с раствором в швах кладки из смеси глины и известняка. Гидроизоляция фундаментов отсутствует. Дефектов и повреждений, свидетельствующих о неравномерной осадке фундаментов и основания, не обнаружено. На участках доступных для осмотра «тела» фундамента, раствор в швах высыпается и имеет низкую прочность. Состояние в целом – неудовлетворительное.

Отмостка бетонная, частично отсутствует или разрушена; состояние неудовлетворительное.

Стены выполнены из природного камня (тесаный камень, сланец) с раствором в швах кладки из смеси глины и известняка. Стены здания имеют надстройку. Кладка надстроенной части неоднородна по материалам и состоит из природного камня (тесаный камень, сланец), блоков из известняка, также имеются многочисленные бетонные участки низкого качества. Зафиксированы разрушения кладки на отдельных участках стен, повсеместные разрушения кладки на участках подоконного пояса, участки кладки с выветриванием раствора из швов, деформация кладки перемычек над некоторыми проемами, трещины в кладке. Внутренние стены демонтированы. Продольные стен по всей длине здания не имеют раскрепления из вертикальной плоскости. В целом стены в неудовлетворительном состоянии.

Исторические *перекрытия, конструкции крыши и кровля* утрачены. Существующие конструкции крыши поздние, относятся к концу XX в., представлены стальными фермами с опирающимися в узлах верхнего пояса стальными прогонами. Кровля (в виде настила из волнистых асбестоцементных листов по обрешетке) практически полностью разрушена. Металлические несущие конструкции покрытия долгое время находятся под прямым воздействием атмосферных осадков.

Несущие элементы покрытия имеют значительную коррозию; кровля повсеместно повреждена; обрешетка и стропила для устройства кровли имеют биоповреждения и разрушения. Имеется повреждение узлов соединения конструкций покрытия. Состояние ферм и прогонов – аварийное. Имеется вероятность внезапного обрушения конструкций.

Полы – бетонные. Обнаружены повреждения в виде повсеместного разрушения бетонной стяжки, поверх полов имеется слой строительного мусора и грунта. Состояние – неудовлетворительное.

Исторические *заполнения дверных и оконных проёмов* практически не сохранились. Заполнения проёмов в большинстве своем отсутствуют (демонтированы) или находятся в полуразрушенном состоянии. В рамках оконных проёмов на протяжённом северном фасаде частично сохранились металлические кованые решётки, состояние – неудовлетворительное.

Фото 4. Общий вид юго-западного фасада Северного корпуса казарм

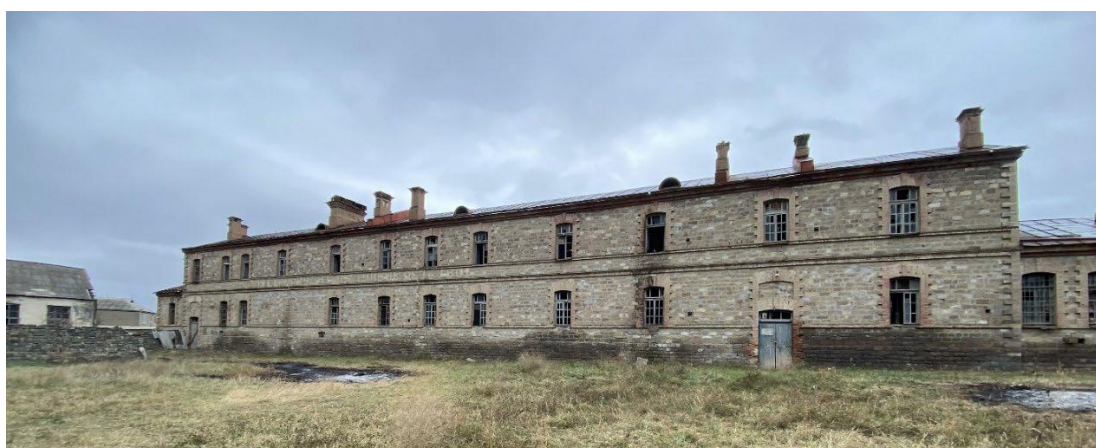
Фундаменты здания – ленточные, из природного камня (камень произвольной формы, сланец) с раствором в швах кладки из смеси глины и известняка. Гидроизоляция фундаментов отсутствует. Дефектов и

повреждений, свидетельствующих о неравномерной осадке фундаментов и основания, не обнаружено. При выполнении обследования установлено, что тело фундамента имеет вывалы природного камня. Состояние фундаментов – неудовлетворительное (ограниченно работоспособное).

Стены выполнены из природного камня (тесаный камень, сланец) и керамического кирпича (обрамления оконных и дверных проемов, а также перемычки) с раствором в швах кладки из смеси глины и известняка. Обнаружены трещины, разрушения кладки на отдельных участках стен, участки с выветриванием раствора; участки с биоповреждениями, разрушения кладки дымоходов и воздухопроводов в уровне крыши и над кровлей. Состояние стен на разных участках значительно различается. В основном состояние работоспособное, имеются участки, находящиеся в неудовлетворительном (ограниченно работоспособном) и предаварийном состоянии.

Перекрытия – плоские и своды «Монье». Несущими элементами перекрытий над основной частью первого этажа являются бетонные своды по типу «Монье» по стальным балкам. Несущими элементами перекрытий фланговых пристроек первого этажа и второго являются деревянные балки, часть которых подвешивается в пролете к деревянным аркам крыши через металлические хомуты. Обнаружены трещины и деформации в бетонных сводах, коррозия балок для устройства сводов, следы биоповреждений на участках деревянных балок, следы протечек и разрушения настила из досок. В основном состояние перекрытий работоспособное, имеются участки, находящиеся в неудовлетворительном (ограниченно работоспособном) состоянии.

Крыша двухскатная. Остов крыши образован деревянными арками (висячие стропила). В коньковом узле арки устроены деревянные подвесы, к нижней части которых крепятся хомуты для подвешивания балок-затяжек. Кровля в виде настила из стальных листов с соединением картин фальцами по деревянной обрешетке. Обнаружена коррозия хомутов для подвешивания балок-затяжек к подвесам, следы биоповреждений на многочисленных участках

деревянной обрешетки для устройства кровли, имеются участки с разрушением обрешетки, настил из стальных листов кровли имеет повсеместные повреждения и коррозию, водосточная система демонтирована, в некоторых местах сохранились кронштейны для вертикальных водостоков. Состояние конструкций крыши – ограниченно работоспособное. Обрешетка, покрытие и водосточная система находятся в неудовлетворительном состоянии.

Полы двух типов: деревянные и бетонные. При проведении обследования полов обнаружены дефекты и повреждения: деревянные полы имеют искривления, горизонтальность поверхности настилов из досок нарушена, на значительной части настилов имеются биоповреждения и разрушения вследствие биоповреждений; в помещениях с бетонной стяжкой, стяжка имеет повсеместные разрушения и трещины. Состояние полов – неудовлетворительное.

Фото 5. Общий вид Северного (главного) фасада Южного корпуса казарм (двухэтажный)

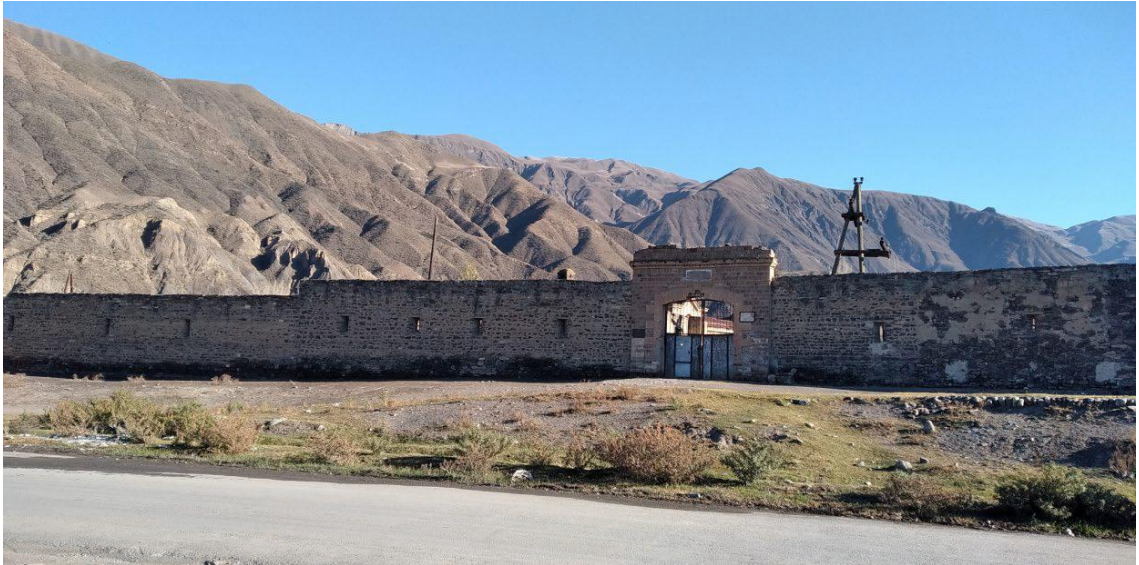
Фундаменты ленточные, из природного камня (камень произвольной формы, сланец) с раствором в швах кладки из смеси глины. Гидроизоляция отсутствует. В стенах и в местах их сопряжения имеются многочисленные трещины, которые по всей видимости имеются в фундаментах. Категория состояния фундаментов в целом — аварийная.

Цоколь выполнен из камня, зафиксированы утраты в облицовке нижней части, участки с включением бетонных заполнений, высолы, свидетельствующие о подъеме влаги и другие повреждения и утраты. Категория состояния цоколя в целом — неудовлетворительная.

Стены внешней части строения выполнены из хорошо обработанного природного камня (тесаный камень) и керамического кирпича в обрамлении проёма (русты и лучковая перемычка) с раствором в швах кладки из смеси глины. Участки ремонта сложены на известковом растворе. С внутренней стороны камень кладки стен обработан хуже. В местах сопряжения стен и на отдельных участках, локально, зафиксированы трещины; на многочисленных участках кладки стен имеются вывалы/разрушения и выветривание раствора из швов. В верхней части стен кладка разрушена. Состояние стен в целом – аварийное.

Декоративные элементы имеются только на главном (внешнем) фасаде. Выложенный из кирпича руст имеет утраты в нижней части; в средней части кирпичного архивольты над аркой проезда — вывалы кладки; состояние лицевой каменной кладки, профилированных поясов — неудовлетворительное; аттиковая часть имеет значительные утраты и разрушения; на мемориальной доске над воротами имеются следы износа из-за длительного воздействия атмосферных осадков, требуются реставрационные мероприятия; состояние — неудовлетворительное.

Историческое заполнение проема главных ворот утрачено; заполнения проёмов в караульном помещении – в полуразрушенном состоянии.

Крыша над проездом отсутствует; покрытие аттика отсутствует. Крыша над примыкающим караульным помещением разрушена.

Фото 6. Общий вид на Главные ворота и стены крепости с юго-запада

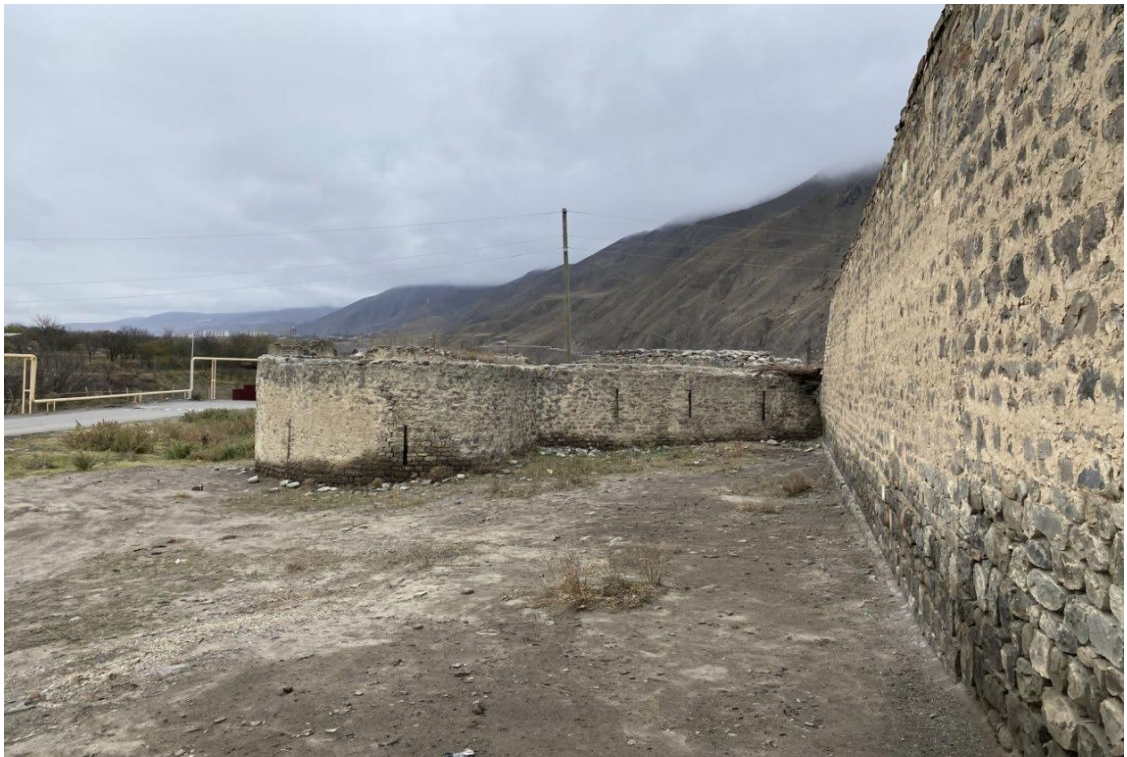
На некоторых участках стен имеются вывалы/разрушения; раствор в швах кладки выветрился на многочисленных участках; облицовка из глиняного раствора с наружной стороны стен имеет повсеместные повреждения. Верхние участки стен разрушаются от воздействия атмосферных осадков. Категория технического состояния стен в целом – неудовлетворительная. В настоящее время в случае разборки насыпанной части в пространстве между стен ронделя, стены ронделя будут находиться в аварийном состоянии, так как будет действовать давления грунта с наружной стороны.

Крыша, кровля – отсутствует. Верхняя часть кладки стены имеет сильные разрушения из-за прямых атмосферных воздействий.

Фото 7. Вид на Рондель от крепостной стены с юга

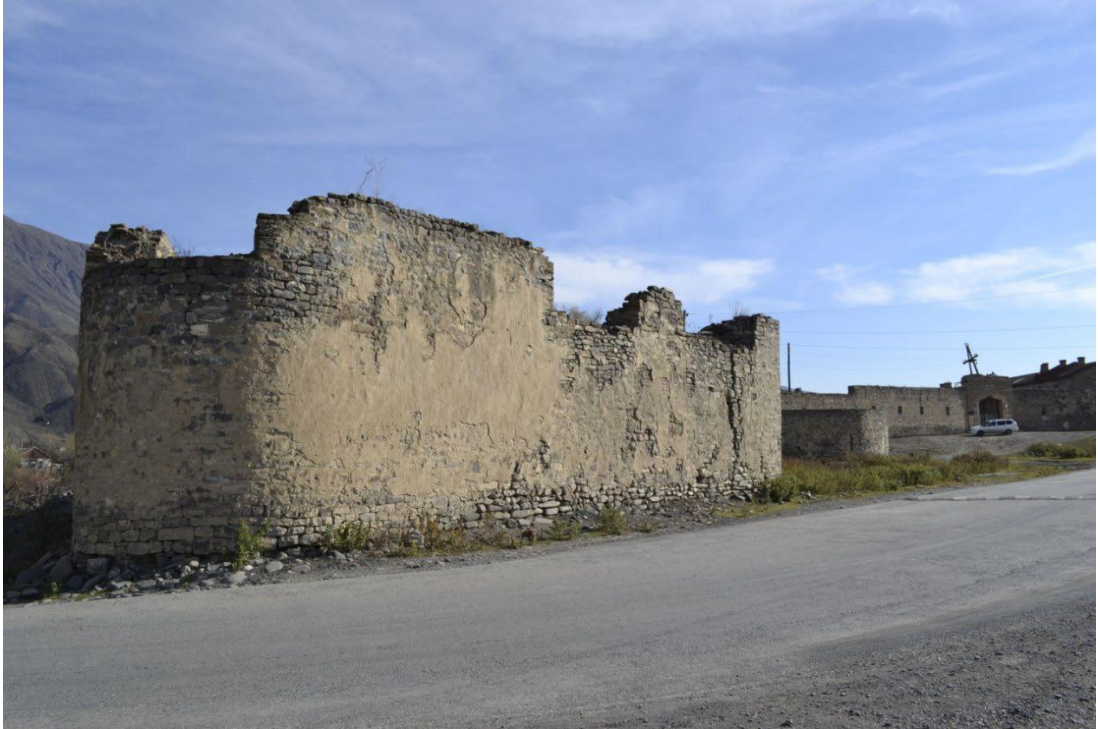
Фундаменты сооружения – ленточные, из природного камня (камень произвольной формы, сланец) с раствором в швах кладки из смеси глины. В местах сопряжения стен имеются трещины, свидетельствующие о деформациях стен и, как следствие, фундаментов. Гидроизоляция отсутствует. Категория состояния фундаментов в целом – аварийная.

Стены – из природного камня (тесаный камень, сланец) с раствором в швах кладки из смеси глины. В местах сопряжения стен зафиксированы трещины, свидетельствующие о деформациях стен; на некоторых участках стен зафиксированы обрушения и вывалы кладки; на многочисленных участках кладки имеется выветривание раствора из швов; обмазка из глиняного раствора с наружной стороны стен имеет повсеместные повреждения. Категория состояния стен в целом – аварийная.

Крыша, кровля – отсутствует. Верхняя часть кладки стены имеет сильные разрушения из-за прямых атмосферных воздействий.

Фото 8. Вид на первый бастион с юго-запада

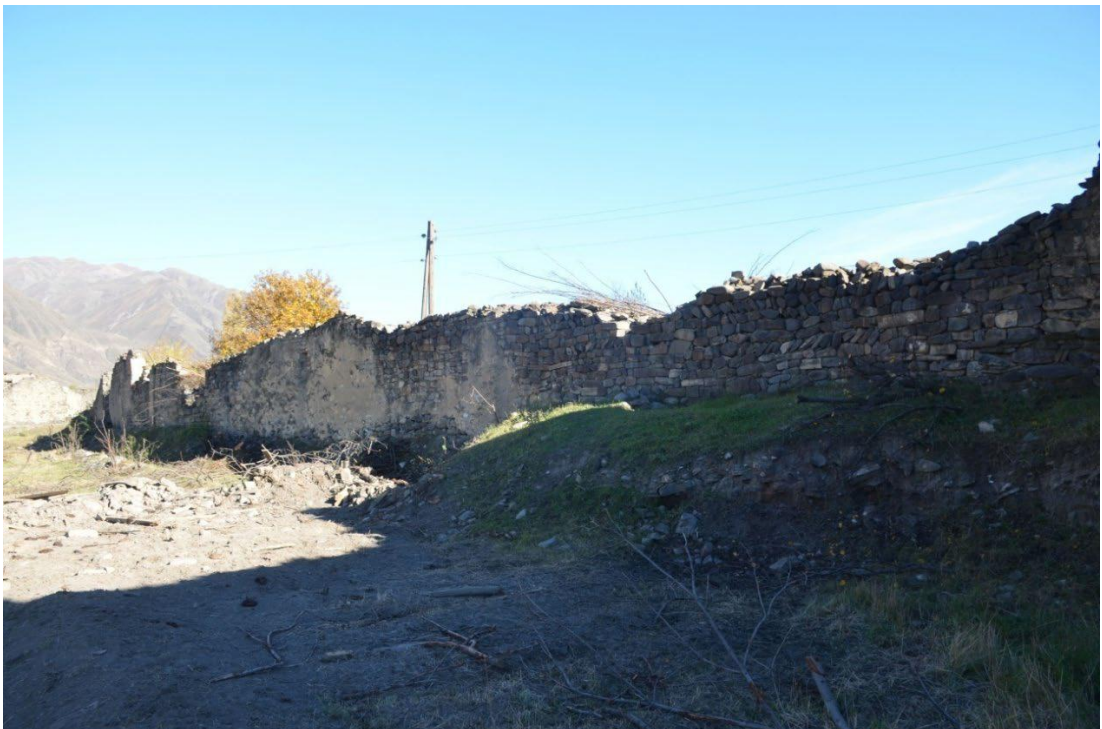
Цоколь, стены (куртины) – из природного камня (тесаный камень, сланец, участки местами – камень произвольной формы) с раствором в швах кладки из смеси глины. Перемычки над проемами для бойниц в некоторых куртинах – из досок, данные перемычки имеют прогиб; на многочисленных участках куртин зафиксированы обрушения и вывалы кладки; раствор в швах кладки куртин на многочисленных участках выветрился; обмазка из глиняного раствора с наружной стороны куртин имеет повсеместные повреждения. Категория состояния куртин в целом – аварийная.

Крыша, кровля – отсутствует. Верхняя часть кладки стен имеет сильные разрушения из-за прямых атмосферных воздействий.

Фото 9. Вид на участок стены между первым бастионом и задними воротами с запада

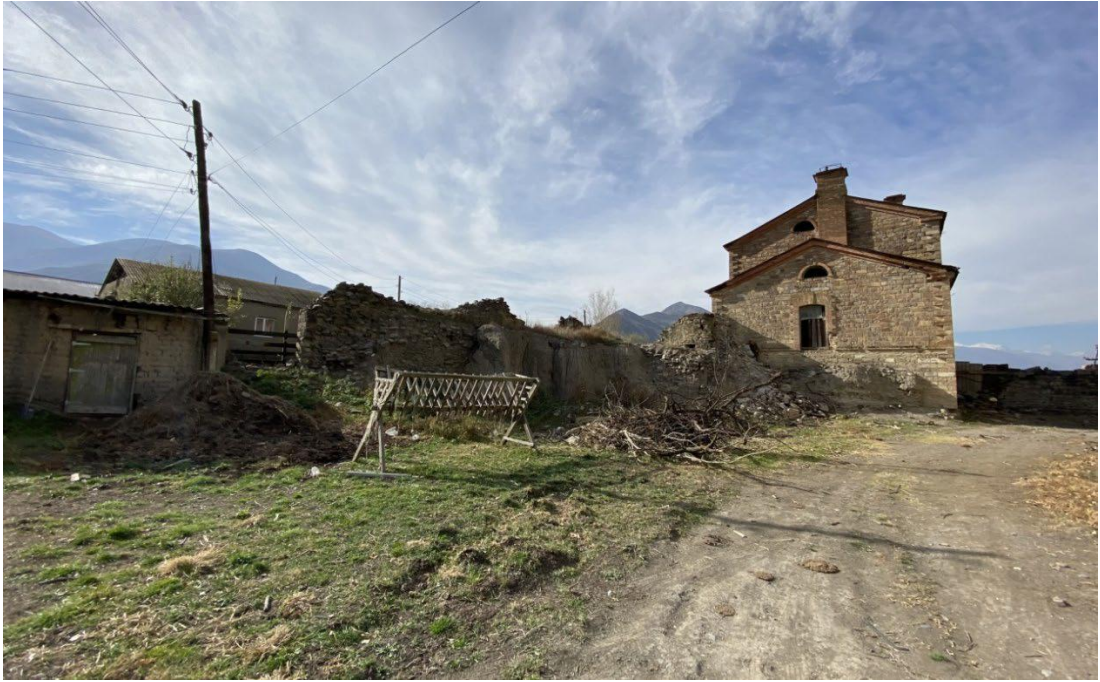
Бастион почти полностью разрушен, сохранилась лишь его небольшая юго-западная часть с фрагментом южного фланка. Фотографии из паспорта объекта культурного наследия 1976 года фиксируют эту часть бастиона на начальной стадии разрушения, на снимках хорошо читаются зубцы верхнего яруса. По описанию в паспорте 1976 года Третий бастион (в паспорте он назван четвертым) «располагался симметрично третьему (второму – авт.) (в юго-восточном углу крепости ... В настоящее время сохранился лишь небольшой фрагмент бастиона с западной стороны. Остальные грани разобраны при приспособлении казарм под здание машинно-мелиоративной станции».

Фото 10. Вид на южный корпус казарм и место расположения третьего бастиона (частично утрачен).

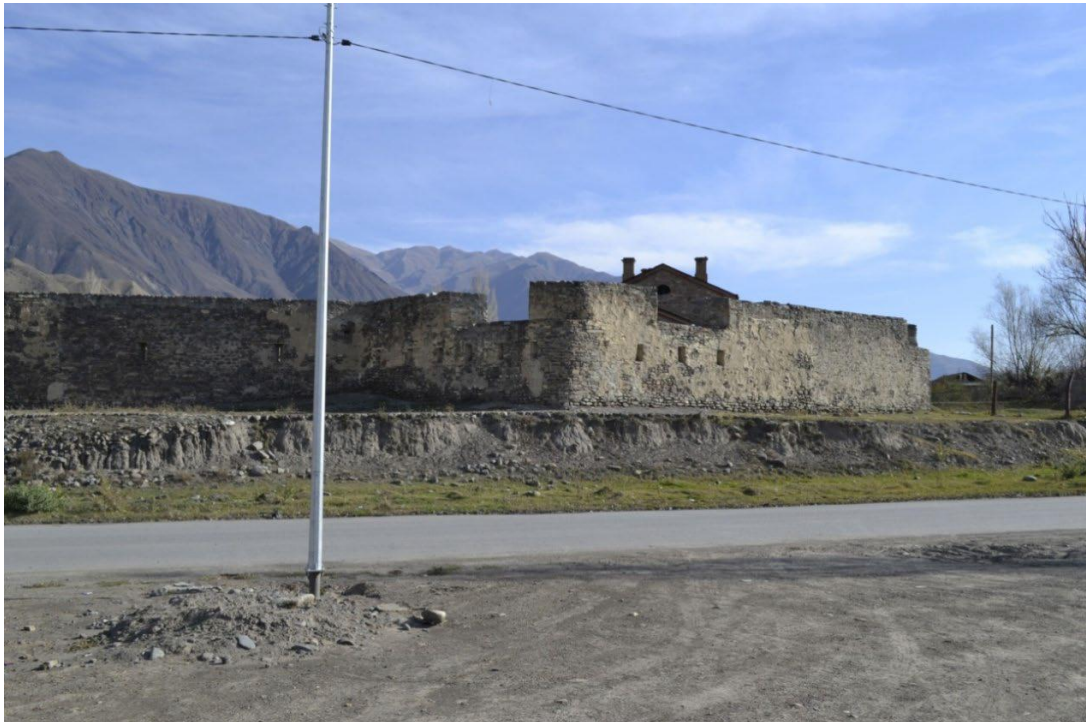
Стены – из природного камня (тесаный камень, сланец) с раствором в швах кладки из смеси глины. На сохранившихся участках стен зафиксированы вывалы и обрушения кладки; на участках сохранившихся стен обнаружены трещины; раствор в швах кладки выветривается. Имеется действующее горизонтальное давление от грунта и камней засыпанной внутренней части на стены. Бойницы завалены грунтом. На некоторых участках портов для пушек имеются разрушения/вывалы кладки. Категория состояния стен в целом – аварийная.

Крыша, кровля – отсутствует. Верхняя часть кладки стены имеет сильные разрушения из-за прямых атмосферных воздействий.

Фото 11. Вид с юго-запада на второй бастион

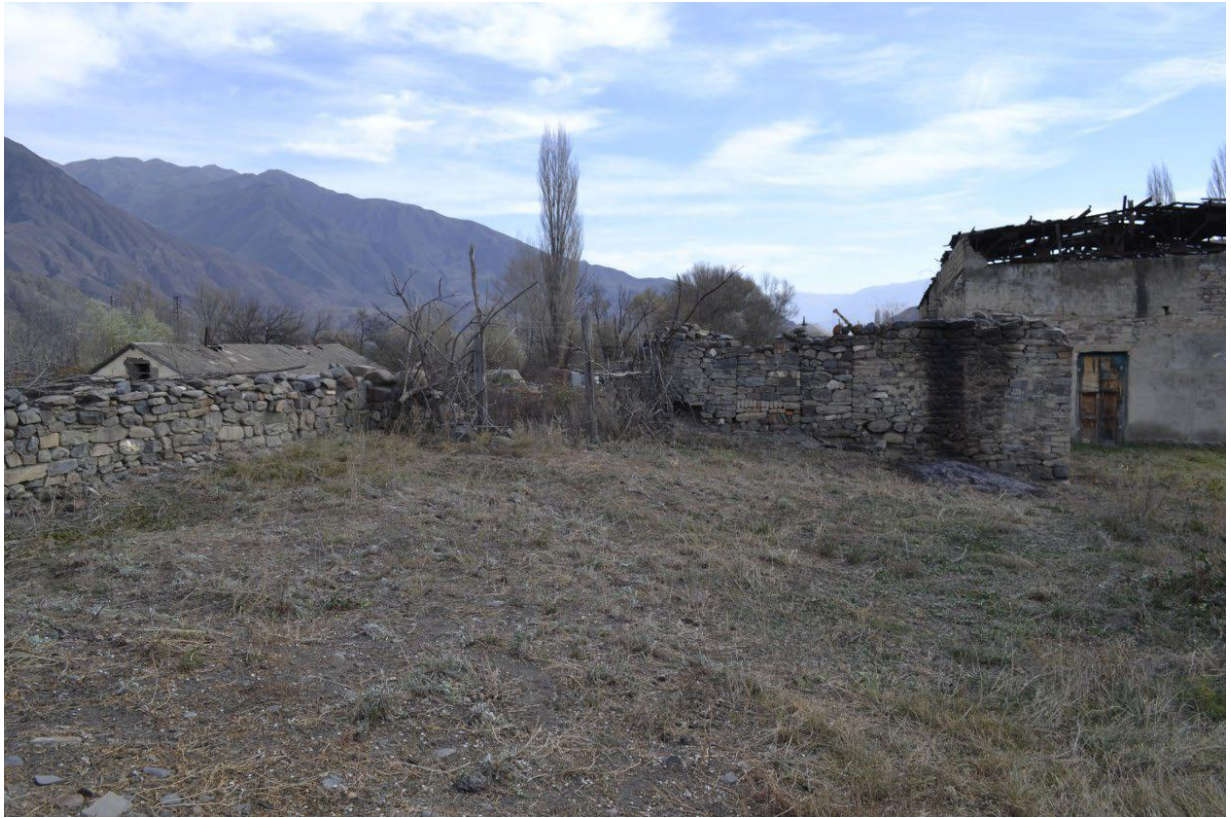
В настоящее время стены бастиона в руинированном состоянии, остатки стен читаются по внешнему контуру, внутренний объем засыпан разнородным грунтом. На стыках фасов и флангов, предположительно в советское время, разрушенные углы были заменены кладкой, имеющей в плане неопределённую форму. Бойницы в натуре не читаются, за исключением заложённого проема в верхней части восточного фланка.

Стены – из природного камня (тесаный камень, сланец) с раствором в швах кладки из смеси глины. На многочисленных участках стен зафиксированы вывалы и обрушения кладки; в месте сопряжения некоторых стен имеется выпучивание кладки; в одной из стен обнаружены трещины; раствор в швах кладки выветрился на многочисленных участках; обмазка из глиняного раствора с наружной стороны стен имеет повсеместные повреждения. Категория состояния стен в целом – аварийная.

Крыша, кровля – отсутствует. Верхняя часть кладки стены имеет сильные разрушения из-за прямых атмосферных воздействий.

Фото 12. Вид с юго-запада на стены пятого бастиона с территории крепости
